Estado estructural del hormigón armado en edificaciones de distintas edades en estado de servicio de la ciudad de Encarnación

Carmen Quintana ^a; Sofía Duré ^b; Iván Lischuk ^c

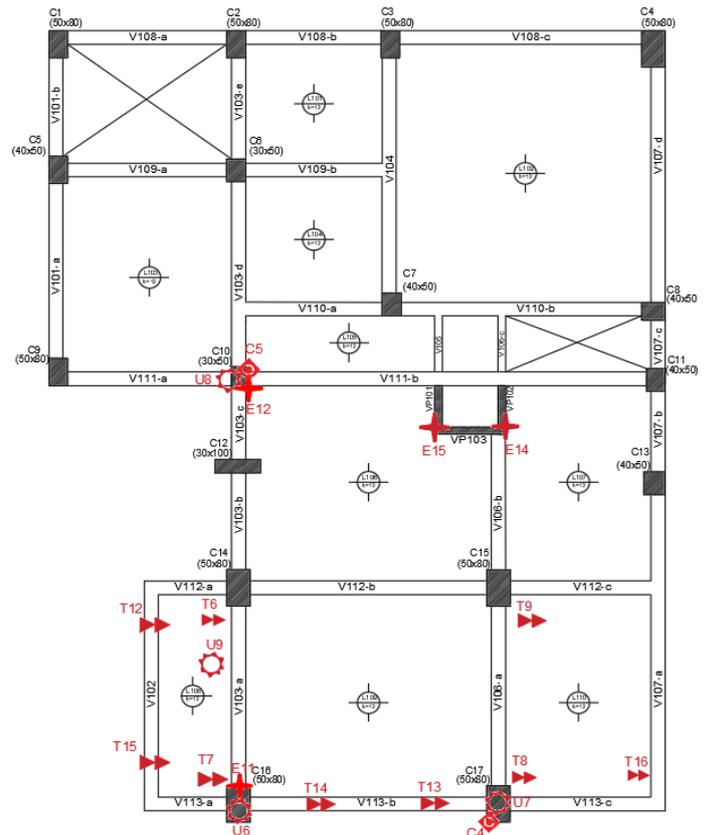
Fig.10. Encofrados esquemáticos Obra C sometida a estudio con los puntos ensayados.

Consiste en una vivienda multifamiliar de 6 plantas, tiene una superficie construida de 1020 m², cuenta con cerramientos, pisos terminados y superficies de hormigón revocadas (hasta un 60%). Hace 11 años, la obra se encuentra en pausa, pero con intenciones de concluirla. Se decidió realizar ensayos en la planta baja considerando que es el área más comprometida de toda la edificación. El hormigón de la estructura fue elaborado al pie de obra y la resistencia con la que fue proyectada es de 18 MPa.

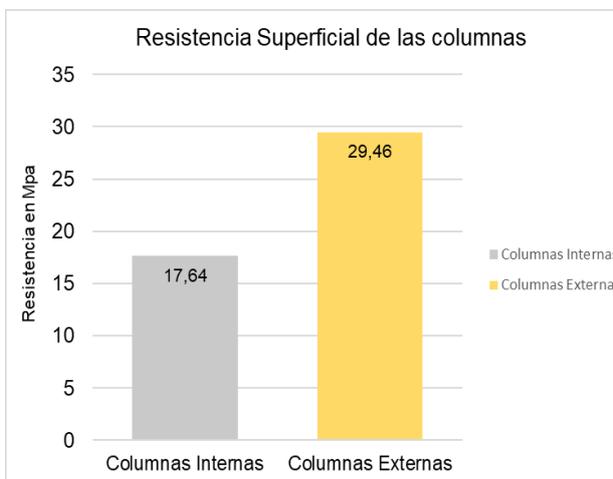
Fig.11. Resistencia superficial de las columnas.

Con las condiciones superficiales definidas por estos ensayos, se puede estimar que la resistencia actual del hormigón de las columnas internas es de 17,64 MPa, pues en comparación con 8,40 MPa y el avance de carbonatación sin superar el recubrimiento, se estima que ese valor es el más representativo. Además, teniendo en cuenta que la resistencia de proyecto fue de 18 MPa, da aún más fiabilidad al resultado de 17,64 MPa. Además, superficialmente la columna presentaba fisuras que coinciden con el espesor de recubrimiento y se extienden hasta arriba.

El pilar externo, con la esclerometría hecha, dio una resistencia estimada entre 29,46 y 43,54 MPa. Con el ensayo de determinación de la carbonatación se estableció que son 14,15 mm de 20 mm de recubrimiento los que se encuentran carbonatados, por lo que se presume que este fenómeno influyó indirectamente en los índices de rebote obtenidos por esclerometría y por consiguiente a la resistencia estimada.

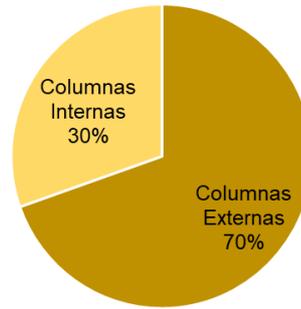
Fig.12. Carbonatación en %.

Por otro lado, el avance de la carbonatación en la columna interna es de 30,90% respecto del hormigón de recubrimiento, esto implica que la carbonatación avanzó 6,18 mm, sin superar el recubrimiento de 20 mm que presentó el elemento según la pachometría.

Teniendo los datos de resistencia superficial y carbonatación del hormigón en las columnas exterior e interior se puede suponer que mientras mayor sea el porcentaje de carbonatación del elemento se tiene mayor dureza superficial por el método de esclerometría, es decir, que en este caso son directamente proporcionales.

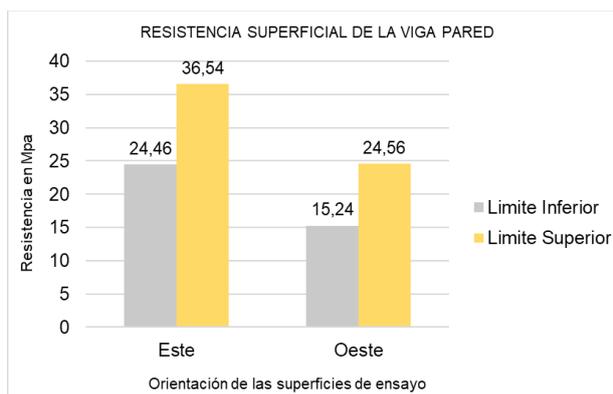
Fig.13. Resistencia superficial de la viga pared.

huevo para ascensor. El lado Este, ensayado a distintas alturas, arrojó una resistencia superficial estimada en el intervalo de 24,46 y 36,54 MPa. En cambio, del lado Oeste, se obtuvo un valor de resistencia estimado dentro del rango de 15,24 MPa y 24,56 MPa.

Se estima que del lado Oeste el hormigón se encuentra más afectado por las acciones ambientales, o bien el nivel de uniformidad del hormigón difiere entre lados.

De la diferencia entre resistencias superficiales mencionadas, se adopta 15,24 MPa como la resistencia superficial actual del hormigón de las vigas pared, considerando las consecuencias de su exposición al medio y el nivel de seguridad que el ensayo no destructivo otorga.

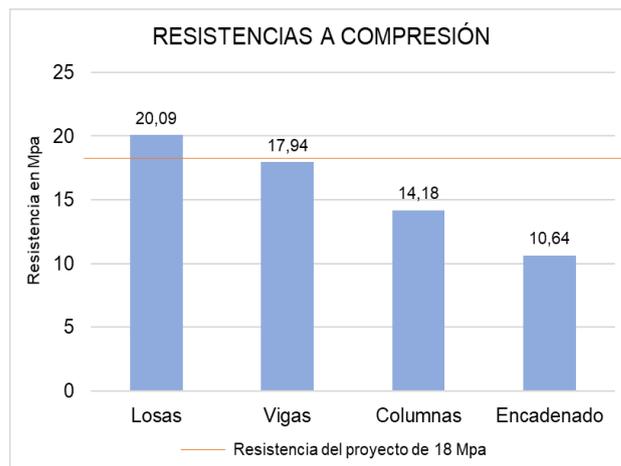
Fig.14. Resistencias a compresión de elementos estructurales analizados

En el gráfico siguiente se puede apreciar los valores, en el caso de las losas aumenta en 10,4% respecto a la resistencia inicial del proyecto (18 MPa), en las vigas se mantiene muy próximo a dicho valor, en cuanto a las columnas y viga de encadenado se encuentran por debajo del mismo en un 21,22% y 40,89% respectivamente.

su vida útil. Para paliar el avance de la misma se requerirán de mantenimientos preventivos.

Las obras A, B y D necesitan reparaciones correctivas debido a daños moderados, y en elementos específicos daños extremos que se manifiestan, en cambio en la obra C se precisa de mantenimientos preventivos principalmente para evitar el avance de la carbonatación, de esta manera se podrá mantener o ampliar la vida útil de la estructura.
