## Evaluación de la carbonatación como agente reductor de la durabilidad en estructuras de hormigón armado en la ciudad de Encarnación

Luz González Coronel <sup>a</sup>; Santiago Fleitas <sup>b</sup>; Pablo Benítez <sup>c</sup>

<sup>a</sup> Universidad Nacional de Itapúa. Encarnación, Paraguay. [luz.gonzalez@fiuni.edu.py](mailto:luz.gonzalez@fiuni.edu.py)

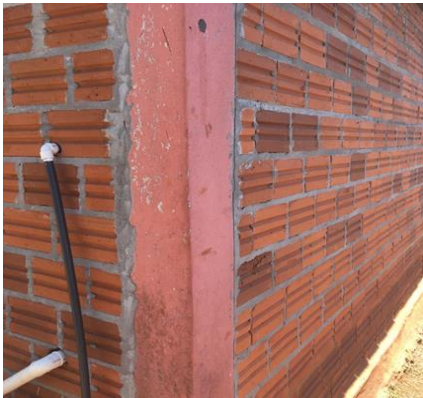
Fig. 5. Imagen de la Columna 15.

En la Tabla 4 se presentan los resultados de las mediciones obtenidas en columnas. Se encontró que la mayor profundidad de carbonatación en el ambiente externo se dio en una estructura de 21 años de edad (Fig. 5), alcanzando los 90 mm de profundidad; este valor podría ser resultado de varios factores, como, una mayor exposición a agentes agresivos presentes en la intemperie, capa protectora insuficiente de 10 mm y la humedad relativa ligeramente alta (61 a 73% según registros) en la localidad.

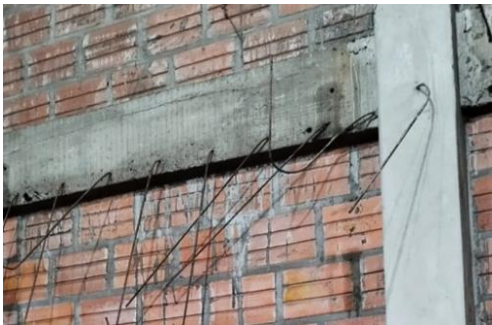
La Viga 2 (Fig. 9), de 5 años, presentó una profundidad de carbonatación de 22,20 mm, considerable a pesar de su corto tiempo de exposición, lo que podría deberse al nulo recubrimiento o capa protectora.

Fig. 9. Viga 2 con armaduras en espera.

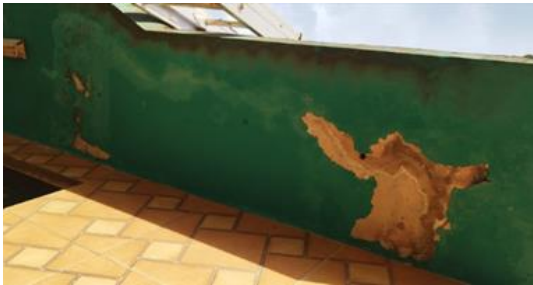
Fig.11. Imagen de la Losa 7.

En la Tabla 8 se observa que la Losa 7 (Fig. 11) de mayor edad (30 años), presenta la mayor profundidad de carbonatación, con 20,67 mm, con una velocidad de  $3,77 \frac{mm}{año^{0.5}}$ . Sin embargo, la mayor velocidad de carbonatación se presenta en la Losa 2, con  $7,50 \frac{mm}{año^{0.5}}$  con solo 4 años de antigüedad.

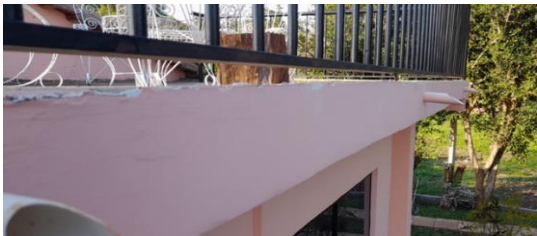
Fig. 12. Imagen de la Losa 1.

Ahora bien, entre la Losa 1 y 2, ambas de 4 años, presentaron una notable diferencia

entre la profundidad de carbonatación y la velocidad de las mismas. Probablemente, la Losa 1 (Fig. 12) tiene una capa protectora, mientras que la Losa 2 (Fig. 13) carece de esta protección lo que permite una mayor permeabilidad al dióxido de carbono. Además, la acumulación de agua en la Losa 2, debido a las precipitaciones, junto con las posibles temperaturas elevadas, puede generar ciclos de humectación y secado, lo que aumentaría la tasa de carbonatación y explicaría la diferencia en la velocidad de carbonatación con condiciones climáticas similares.

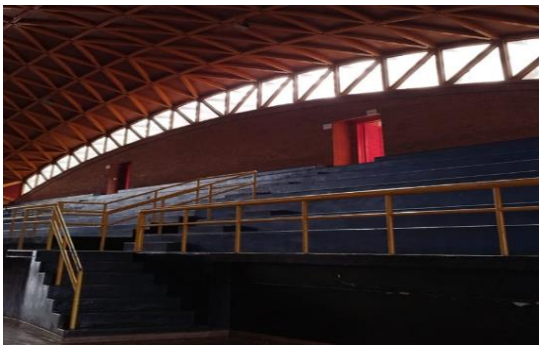
En la Tabla 9 se destaca que la Losa 5, de 28 años (Fig. 14), no presentó carbonatación. Esto podría deberse al uso de materiales con propiedades que inhiben la carbonatación, limitación de la exposición a la humedad y el dióxido de carbono, un recubrimiento de 20 mm y pintura que actúan como barrera protectora, y un buen mantenimiento.

Fig. 14. Estructura analizada de 28 años.

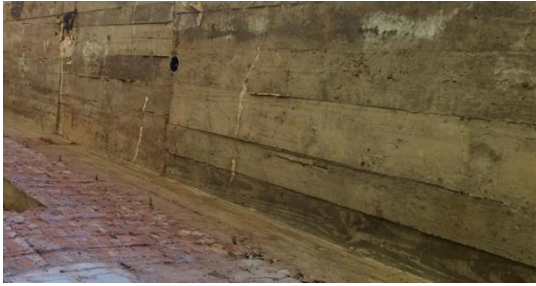
Fig. 15. Imagen de la Losa 6.

La Losa 6 (Fig. 15), con 35 años de edad, se destacó por exhibir la mayor profundidad de carbonatación registrada, de 48,13 mm. La carbonatación avanzó significativamente.
