## Evaluación del riesgo de falla en infraestructuras existentes aplicando la metodología AMEF

Pablo Benítez<sup>a</sup>; Antonella Espinoza<sup>b</sup>; Andrés Díaz<sup>c</sup>

<sup>a</sup> Universidad Nacional de Itapúa. Encarnación, Paraguay. [pablo.benitez@fiuni.edu.py](mailto:pablo.benitez@fiuni.edu.py)

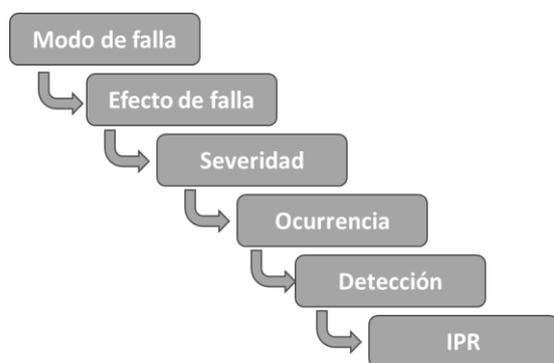
Fig. 1. Estructura para la aplicación del AMEF.

La metodología aplicada en este trabajo está basada en el AMEF de producto y su estructura puede observarse en la Fig. 1. Es una investigación cualitativa ya que se realiza el análisis de la bibliografía existente sobre el tema estudiado y se acude al enfoque cuantitativo para valorar a través de una escala numérica el nivel de degradación de los elementos componentes de una edificación. Por lo tanto, el

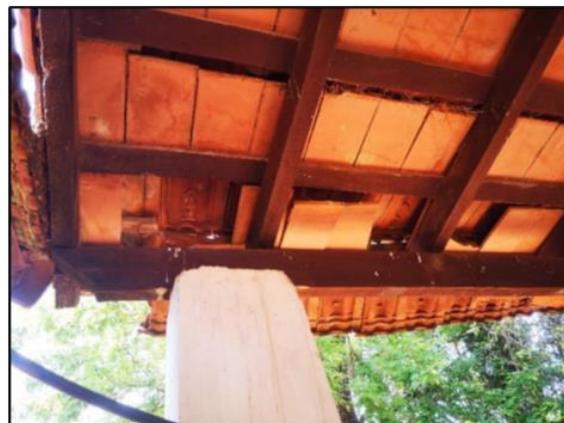
Fig. 2. Lesiones en el Pabellón 1.

Para la mampostería, se ha detectado principalmente fisuras y eflorescencias causadas por la humedad por capilaridad, humedad por absorción, la mala ejecución en el cerramiento del vano, dilataciones y contracciones por efecto térmico en las uniones con la cubierta, como así también en otras uniones constructivas mal resueltas. Esta falla propicia el desprendimiento del material, la filtración de agua, deterioro por manchas y moho.

En lo que respecta a la cubierta, se ha evidenciado principalmente el deslizamiento de los materiales cerámicos, eflorescencias, roturas de material y separación de la canaleta. Estas fallas fueron causadas probablemente por la falta de mantenimiento, la humedad por filtración y la sobrecarga de impacto sobre estos elementos. Estos daños y fallas en la cubierta propician el ingreso de humedad, goteras, pérdida de la estanqueidad y aceleración en la degradación superficial de otros elementos.

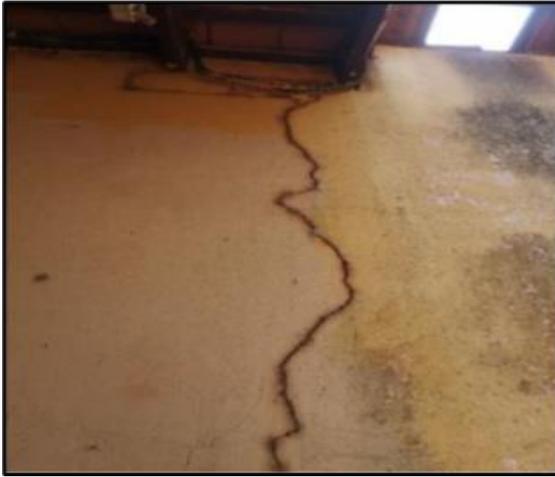
Fig. 3. Lesiones en el Pabellón 2.

Por otro lado, en el pavimento se ha detectado prioritariamente el levantamiento, desprendimiento, rotura y deterioro del elemento. Estas fallas fueron causadas, probablemente, por un defecto constructivo en la elaboración del contrapiso, evidenciando una mala compactación del suelo. También las erosiones mecánicas y la falta de calidad del mortero de asiento podrían haber causado estas fallas en los pavimentos. Los daños por agentes climáticos también son causa frecuente de las fallas, principalmente en aquellos elementos expuestos a la intemperie. Estas fallas producen un efecto directo en la aparición de microorganismos y vegetación en los pavimentos, la rotura de los pisos, problemas estéticos y las filtraciones de humedad proveniente del terreno.

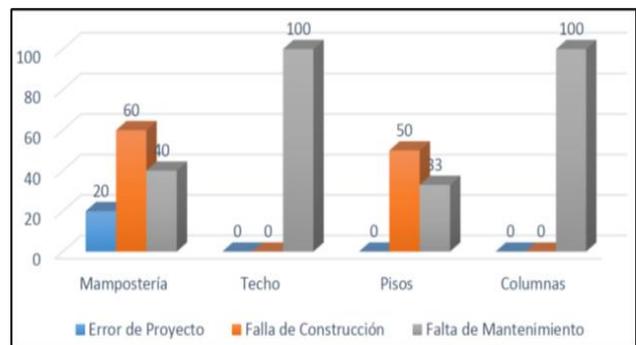
Fig. 4. Incidencia de las fallas según su origen en el pabellón 1.

En la Figura 4 puede observarse que en la

cubierta y las columnas ubicadas en el corredor del pabellón 1 la falta de mantenimiento fue la principal falla observada. Por otro lado, en los cerramientos y pavimentos, el origen principal de las fallas fue un error en el proceso constructivo, es decir, una mala compactación del terreno, mala elaboración del contrapiso, o la mala ejecución del aparejo de la mampostería. Estas consideraciones reflejan lo que señala la mayoría de las referencias bibliográficas, donde se menciona la falta de control de calidad al momento de la elaboración de los proyectos.

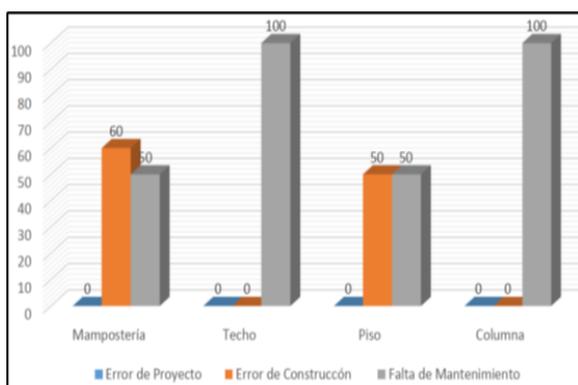
Fig. 5. Incidencia de las fallas según su origen en el pabellón 2.

Por otro lado, en el pabellón 2 se pudo detectar el mismo patrón que en pabellón 1 respecto al origen de las fallas en las cubiertas y columnas del corredor, según se muestra en la Figura 5. La falta de mantenimiento ha propiciado una falla acelerada en los elementos estudiados poniendo incluso en riesgo la seguridad de sus ocupantes. Además, en este pabellón no se observó una incidencia del proyecto en la manifestación de las fallas, siendo más influyentes los errores de construcción y la falta de mantenimiento.
