# Evaluación de la Calidad de Agua y Propuesta de Gestión Integrada del Arroyo Potiy

## Resumen

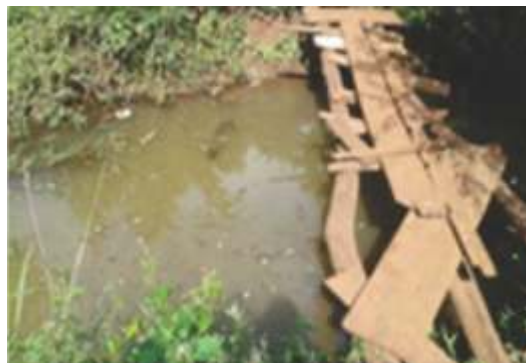
## **Fotografía 1**

Arroyo Potiy, luego de una fuerte lluvia.

Existe una falta de readecuación de caminos. Pobladores antiguos utilizan caminos

alternativos ya sea por costumbre, comodidad o por falta de nuevos caminos que faciliten el acceso a los diferentes puntos de la ciudad; esto hace que cauce erosión en las parcelas y que los arroyos se saturen.
