Resumen

El presente estudio de tipo descriptivo y enfoque mixto se llevó a cabo en el Salto del Tembey en el distrito de Yatyty, Itapúa. En el mismo se describe el estado de los recursos naturales adyacentes al salto principal punto turístico de Yatyty. Las técnicas y método de recolección de datos han sido la observación directa, registros fotográficos, la encuesta, imágenes satelitales y cartográficas de la zona. El Salto del Tembey comprende un radio de mil quinientos metros aproximadamente. El mayor atractivo del área constituye el salto en sí. El lugar reúne todas las características para una explotación racional del turismo con algunos problemas que podrían ser solucionados con una buena gestión ambiental. En cuanto al estado de los recursos naturales se encontró que, el suelo es de origen basáltico, con paisajes de lomadas y la cobertura boscosa ocupa casi toda el área del salto. El cauce hídrico no posee el ancho mínimo de protección boscosa requerido y en días de sequía el agua presenta un aspecto visual claro natural, sin contaminación aparente o turbidez. Las principales actividades antrópicas provienen del sector agrario y la quema de residuos sólidos es la práctica má

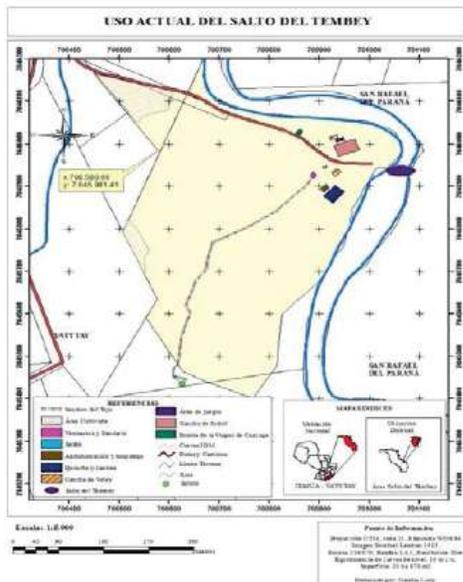
Mapa N° 2: Uso actual del Salto del tembey

En el mapa N° 2 se puede apreciar el uso actual de la tierra en el área del Salto del Tembey y la distribución espacial de las infraestructuras. El área cuenta con jardín, quincho, cantina, cancha de vóley, área de juegos, cancha de fútbol, vestuarios, sanitarios, ermita de la Virgen de Caacupé, sala de administración y hospedaje, área cultivada, sendero del Tejú, Saltito entre otros.

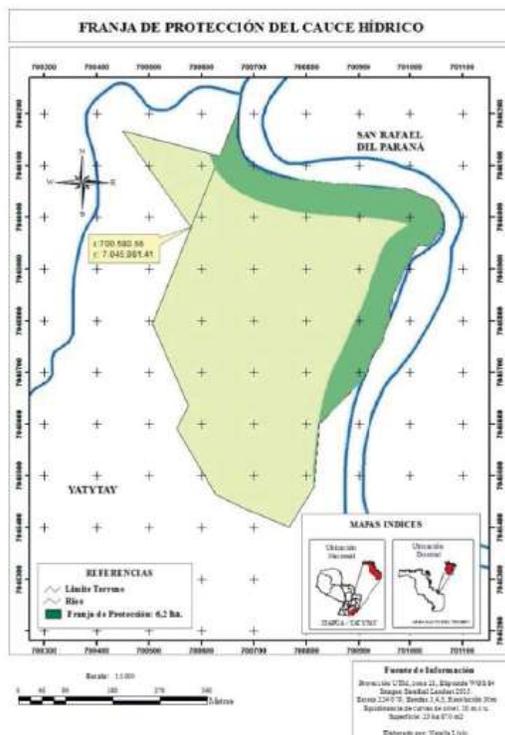
Mapa 4: Protección de cauces hídricos.

En cuanto al ancho mínimo de protección del cauce hídrico según lo establecido en el Decreto 9824/12 reglamento de la Ley 4241/10, se observa que esta área se extiende dentro de una superficie de 6,2 Ha, que corresponden al 26 % del área del Salto del Tembey. En el mapa N° 4 se puede apreciar la zona de protección. Al respecto, se ha observado el no cumplimiento con el ancho mínimo de protección de cauce hídrico, se debe reforestar una hectárea aproximadamente para contar con el ancho mínimo de protección requerido.
