## Evaluación de la carbonatación como agente reductor de la durabilidad en estructuras de hormigón armado en la ciudad de Encarnación

Luz González Coronel <sup>a</sup>; Santiago Fleitas <sup>b</sup>; Pablo Benítez <sup>c</sup>

<sup>a</sup> Universidad Nacional de Itapúa. Encarnación, Paraguay. [luz.gonzalez@fiuni.edu.py](mailto:luz.gonzalez@fiuni.edu.py)

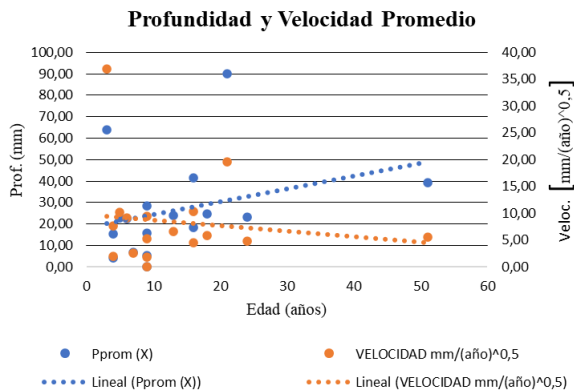
Fig. 6. Profundidad y velocidad de carbonatación en columnas externas.

En la Fig. 6 se puede observar cómo la profundidad de carbonatación tiende a aumentar a medida que pasan los años de edad de las estructuras. Es consistente con el proceso natural de carbonatación, donde la exposición prolongada a los agentes carbonatantes en el ambiente provoca una penetración más profunda. En cuanto a la velocidad de carbonatación, disminuye con el tiempo, ya que a medida que aumenta la profundidad de carbonatación en el concreto, se forma una capa de carbonato de calcio. Esta capa densa y compacta actúa como una barrera, dificultando la entrada de agentes carbonatantes.

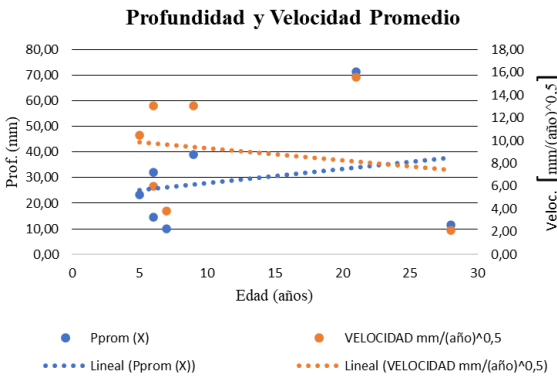
Fig. 7. Profundidad y velocidad de carbonatación en columnas internas.

A continuación, se presenta la Fig. 7 que muestra que las líneas siguen la misma tendencia que la Fig. 6.

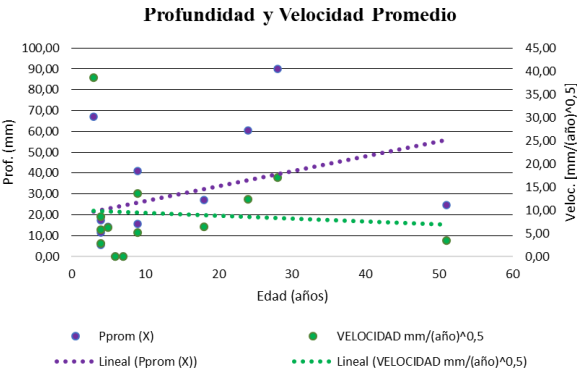
Fig. 8. Profundidad y velocidad de carbonatación en vigas externas.

Se encontró que las vigas de 6 y 7 años de edad no presentaron ninguna carbonatación. No obstante, la mayor velocidad de carbonatación, en comparación con la edad, se dio en una estructura de tan solo 3 años, con una profundidad de 67 mm, siendo la segunda más alta en el análisis. También se encontró una estructura de 51 años que presentó una profundidad de carbonatación de 24,57 mm. La diferencia en la profundidad de carbonatación entre la estructura de 51 años y las demás puede ser atribuida al proceso de curado y calidad del concreto. Durante la construcción de estructuras más antiguas, es posible que se haya utilizado un proceso de curado más eficiente o concretos de mayor calidad.

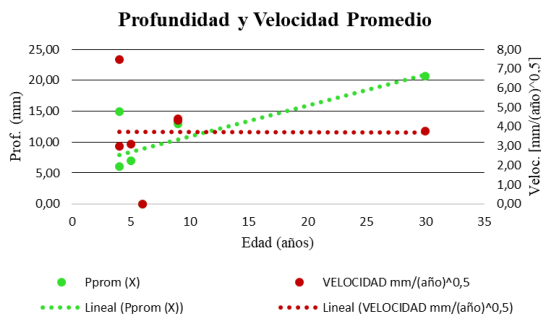
Fig. 14. Profundidad y velocidad de carbonatación en losas externas.

En general, la profundidad de carbonatación aumenta con el paso del tiempo, y en el caso de la velocidad, no varía de manera significativa a lo largo de las diferentes edades de las estructuras.

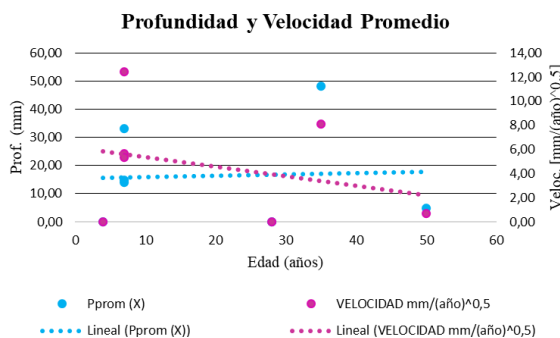
Fig. 16. Profundidad y velocidad de carbonatación en losas en interiores.

Con relación a la profundidad, la línea de tendencia ascendente es coherente con el comportamiento típico del proceso de carbonatación en estructuras de concreto, y los resultados se resumieron en la Fig. 16.
